【構造金物】

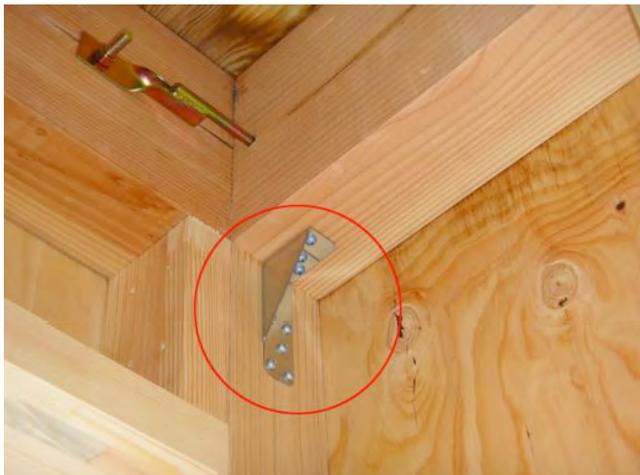
7月14日に構造金物の確認をおこないました。問題は見られませんでした。(写真のX14、Y1通りの柱頭部分に、ホールダウンコーナー10kN用を使用していました。図面記載通りです。)

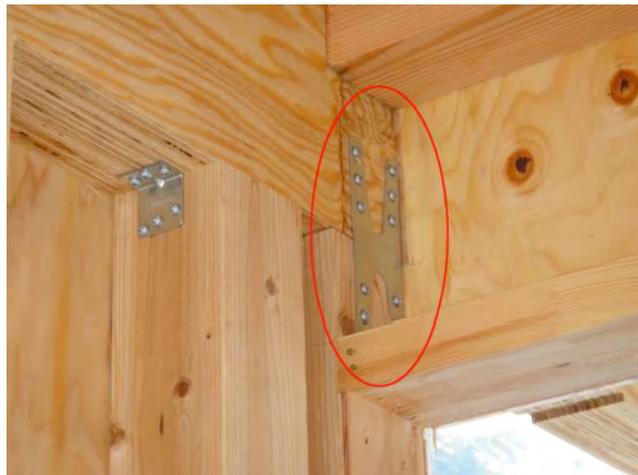
【構造金物】

写真の1階 X2、Y1通りの柱頭部分に、ホールダウンプレート10kN用を使用していました。図面記載通りです。

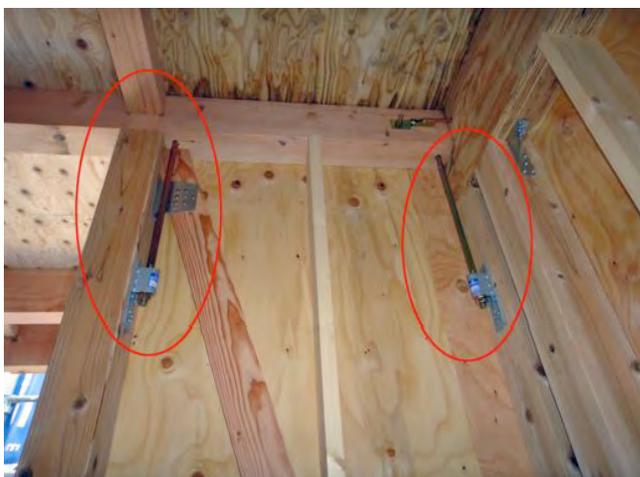
【構造金物】

写真の1階 X2、Y4とY5通りの柱頭部分に、ビスどめホールダウンU 15kN用を使用していました。図面記載通りです。

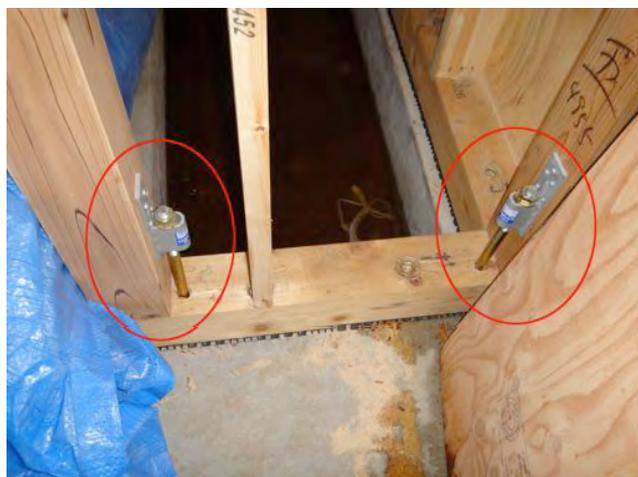
【構造金物】

写真の1階 X12、Y4付近とY5通りの柱脚部分に、ビスどめホールダウンU 15kN用を使用していました。図面記載通りです。

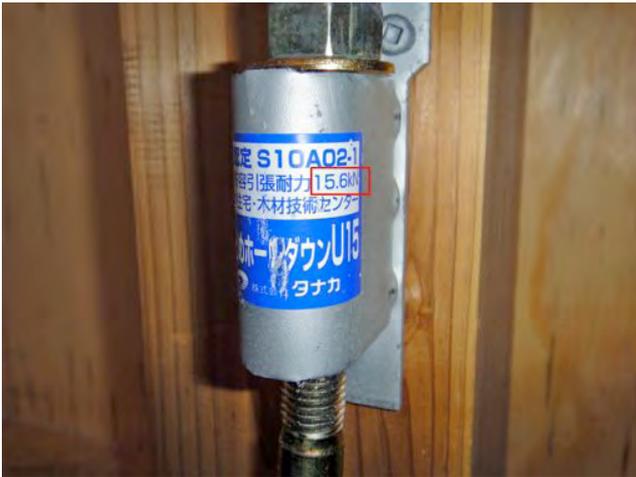
【構造金物】
ビスどめホルダウンU 15kN用の金物表記部分です。

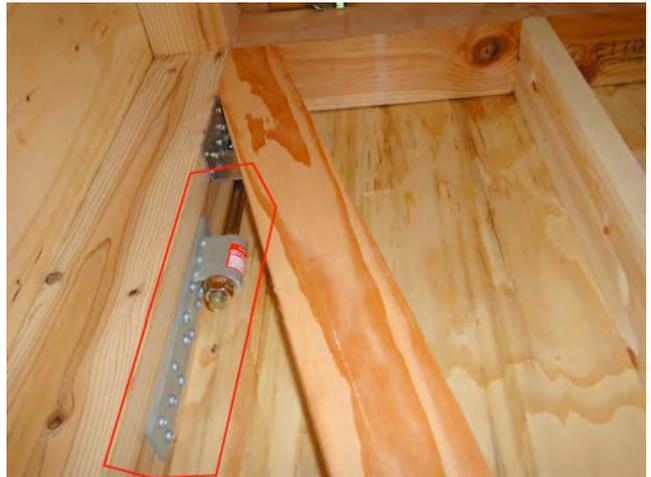
【構造金物】
写真の1階 X14、Y5通りの柱頭部分に、ビスどめホルダウンU 25kN用を使用していました。図面記載通りです。

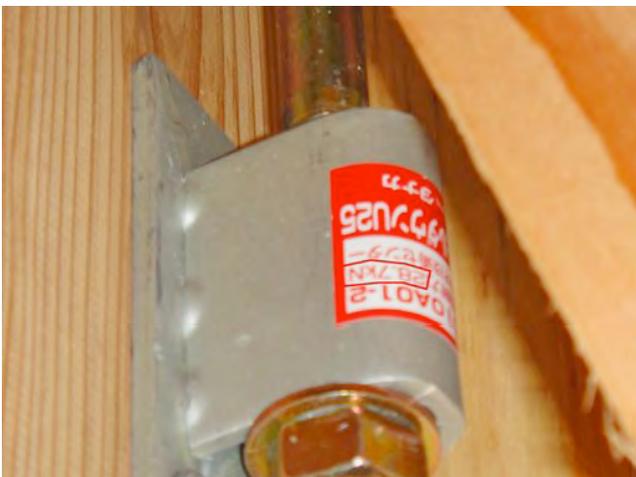
【構造金物】
ビスどめホルダウンU 25kN用の金物表記部分です。

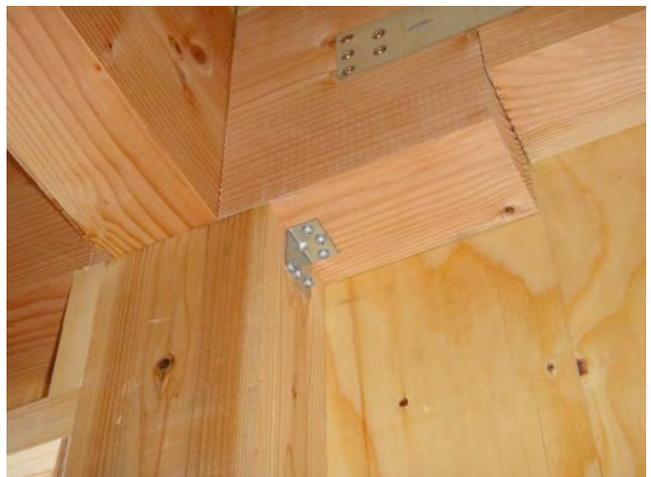
【構造金物】
図面特記なき柱頭柱脚部分に、山形プレートVP金物として金物リトルコーナーを使用していました。問題は見られませんでした。

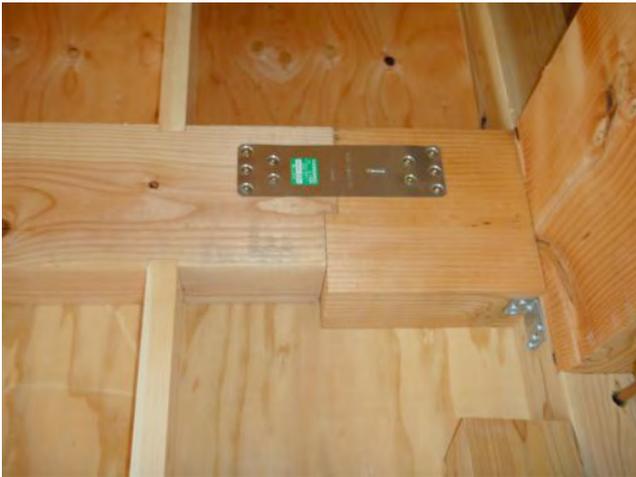
【構造金物】

梁継手(接合)部分を、短冊金物で補強していました。問題は見られませんでした。

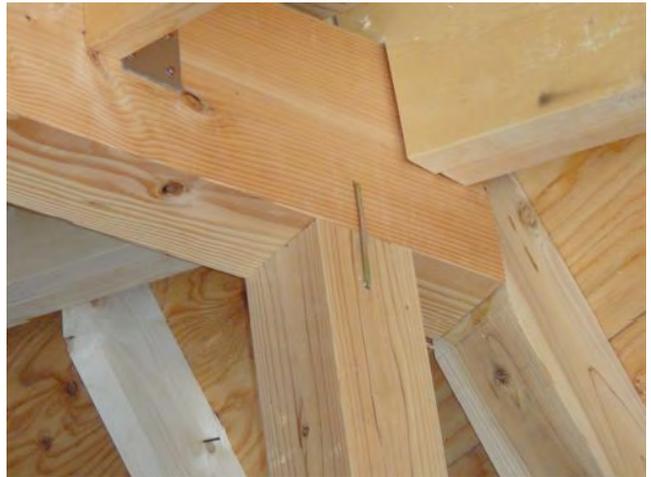
【構造金物】

屋根を支える小屋束と母屋や棟梁部分を、かすがい金物で補強していました。問題は見られませんでした。

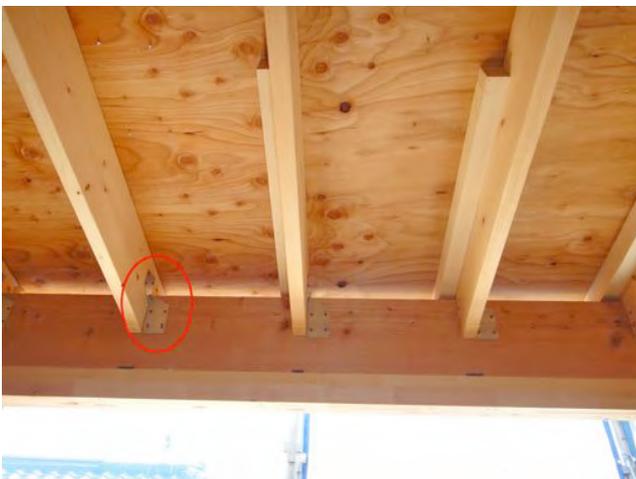
【構造金物】

屋根を支える現し以外の垂木を、2×4用のあおり止め金物で補強していました。問題は見られませんでした。

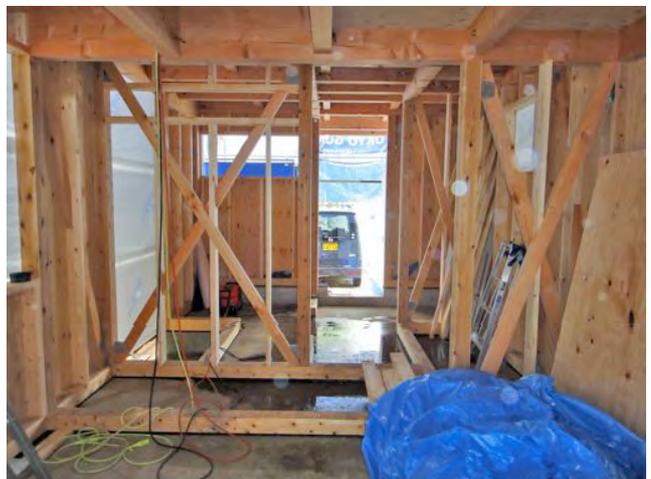
【筋かい】

1階の耐力壁となる、X5通りY1～Y3付近通り、X2通りY4～Y5通り、X3付近Y4～Y5通り、X6通りY4～Y5通りの筋かいと筋かい金物を確認しました。(写真は、1階X8付近からX1方向を見たところです。)

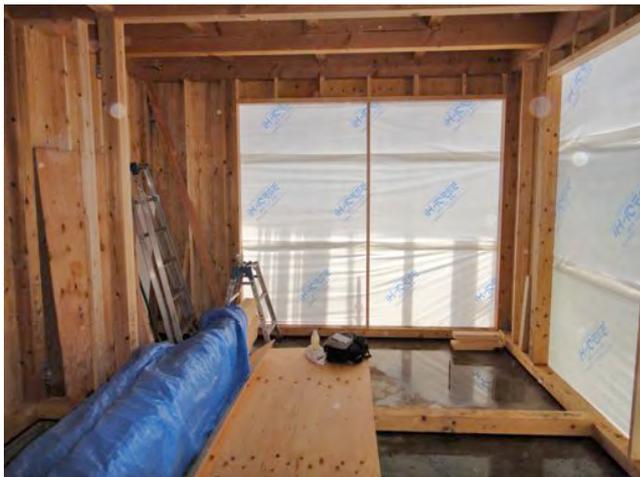
【筋かい】

1階の耐力壁となる、X14通りY4～Y5通りの筋かいと筋かい金物を確認しました。(写真は、1階X8付近からX14方向を見たところです。)

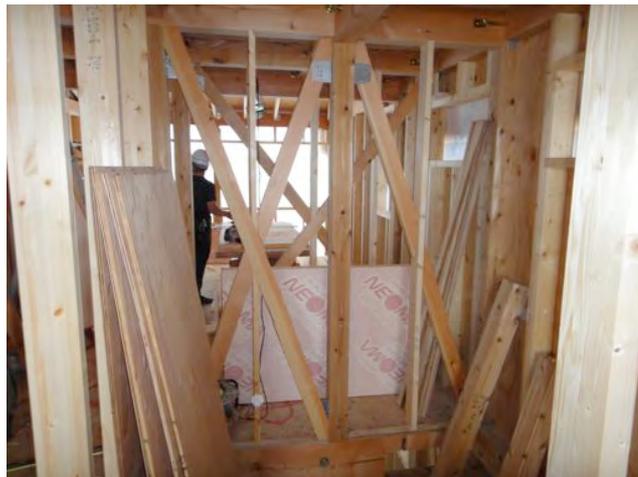
【筋かい】

2階の耐力壁となる、X6通りY3～Y4通り、X6通りY4～Y5通り、X5通りY3～Y5通りの筋かいと筋かい金物を確認しました。(写真は、2階X8付近から0方向を見たところです。)

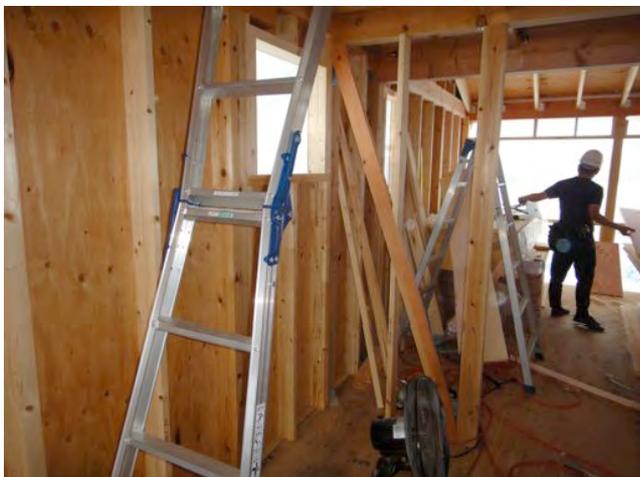
【筋かい】

2階の耐力壁となる、X5通りY1～Y2通りの筋かいと筋かい金物を確認しました。(写真は、2階X8付近から0方向を見たところです。)

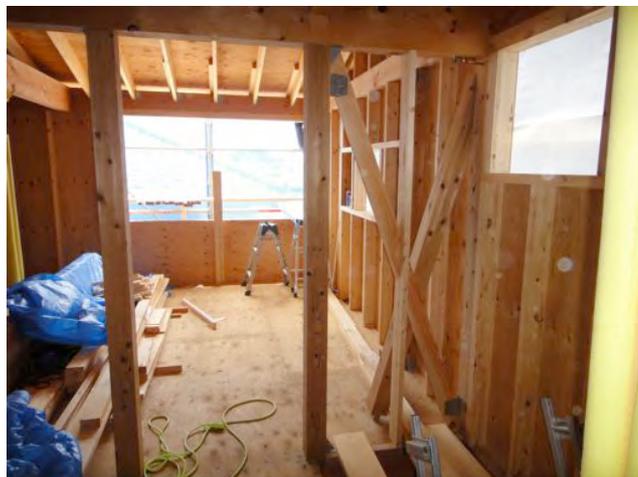
【筋かい】

2階の耐力壁となる、X10通りY1～Y2通りの筋かいと筋かい金物を確認しました。(写真は、2階X8付近からX14方向を見たところです。)

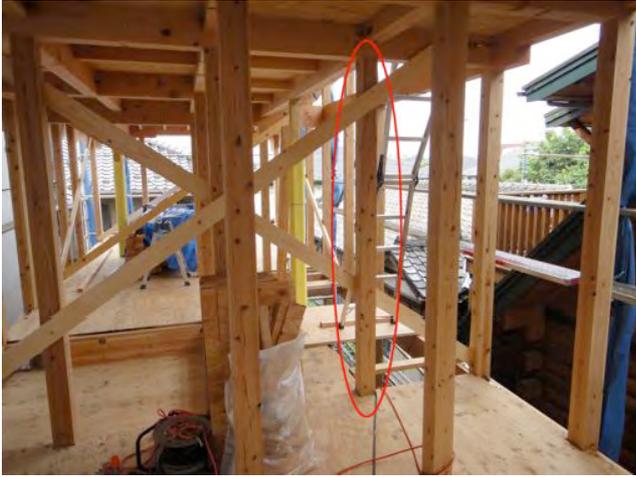
【梁】

2階のX6通りY2通りに、図面記載のない柱が配置されていました。構造的に必要なのない柱なので取り除き、図面通りにします。

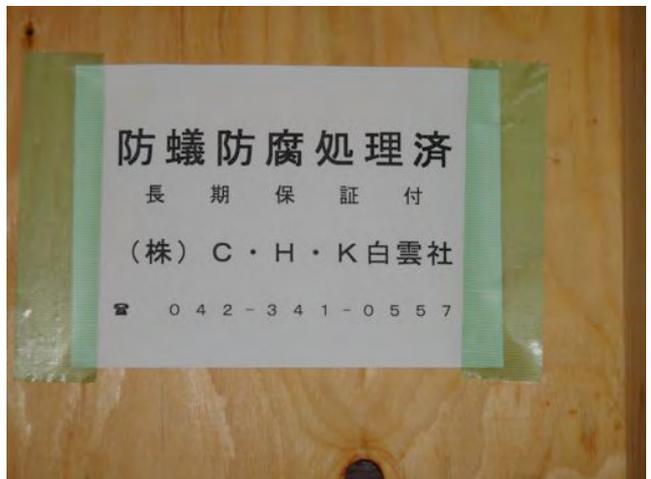
【防腐防蟻処理】

地盤GL+1mまで防腐防蟻材の処置がされていました。
