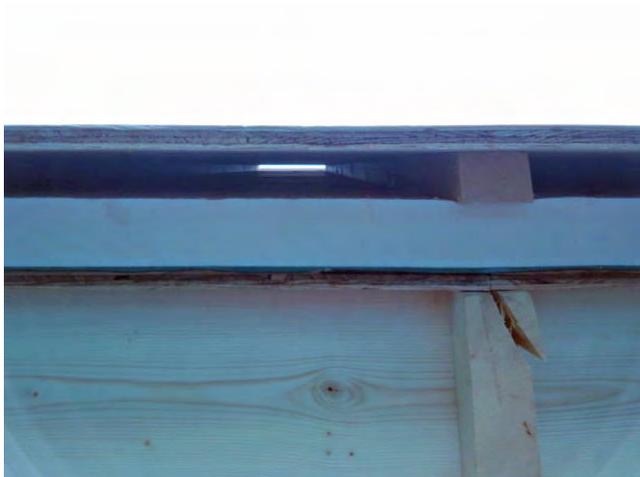
【屋根防水】
通気層をもった屋根の防水を施工順に確認をおこないました。写真は通気層の断面です。

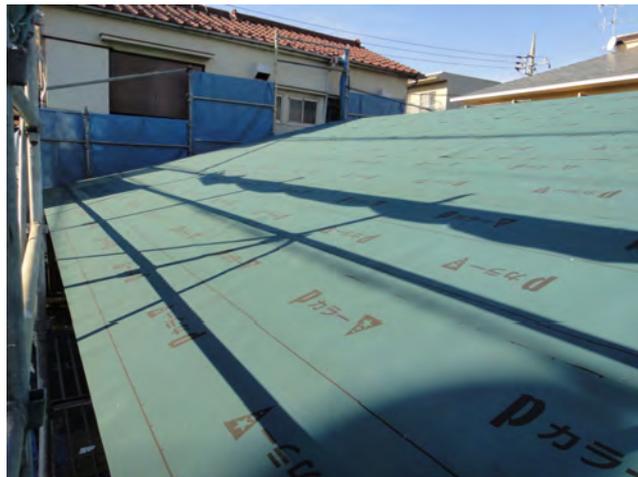
【屋根防水】
屋根の通気層下の防水の確認をおこないました。問題は見られませんでした。

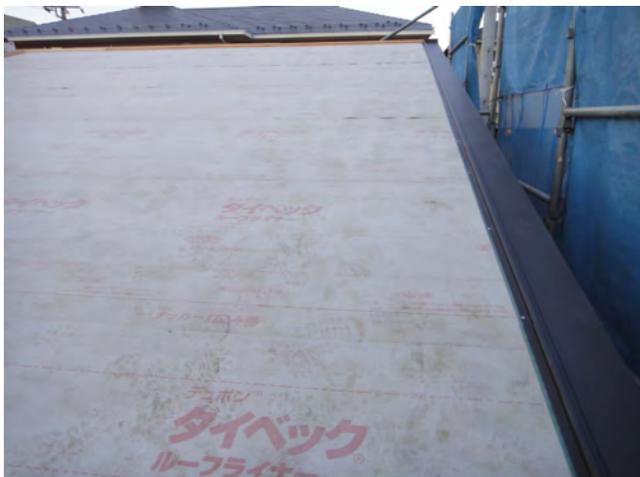
【屋根防水】
屋根の通気層上の防水の確認をおこないました。問題は見られませんでした。

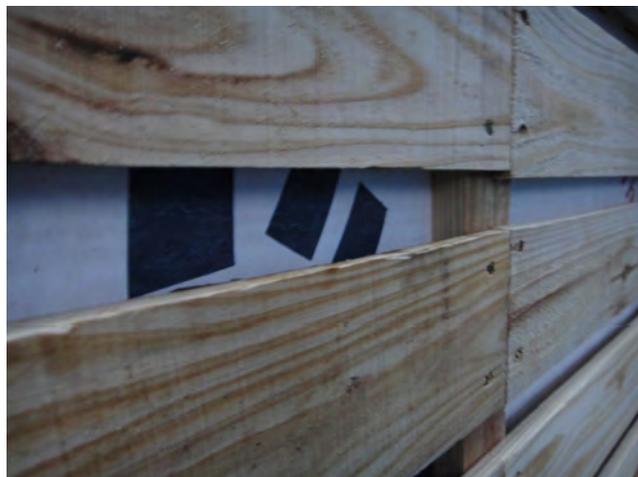
【外壁防水】
通気層をもった外壁の防水を施工順に確認をおこないました。外壁の通気層下の防水の確認をおこないました。透湿防水シートが貼られ、問題は見られませんでした。写真は、通気層の外側の木摺り(きずり・モルタル外壁の下地)です。

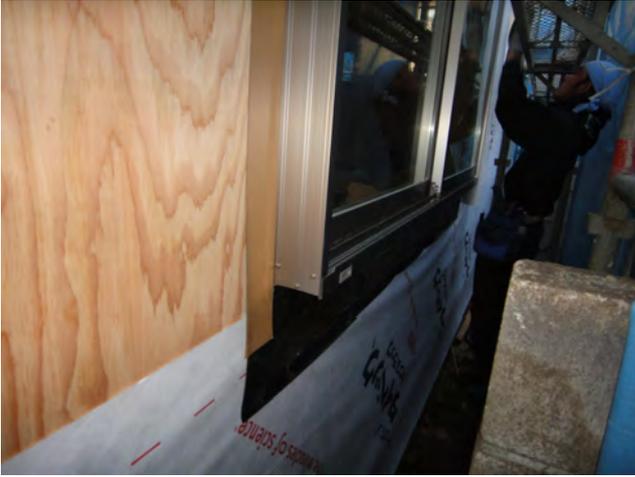
【外壁防水】

外壁の通気層下の窓廻りの防水の確認をおこないました。防水テープが貼られ問題は見られませんでした。

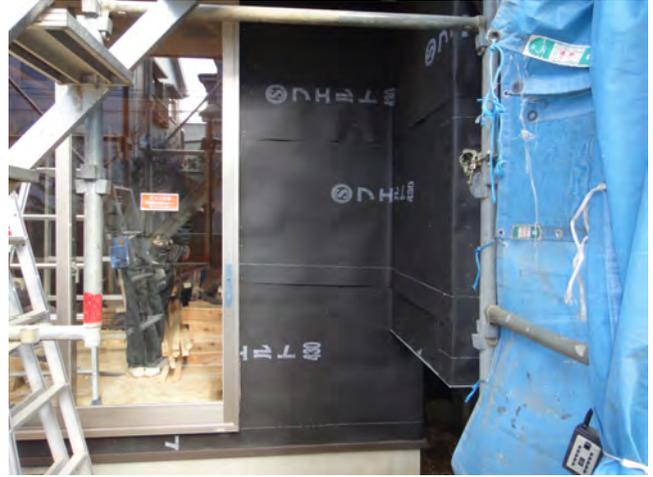
【外壁防水】

外壁の通気層上(外壁仕上げのモルタルの下地部分)の防水の確認をおこないました。防水紙が貼られ、問題は見られませんでした。

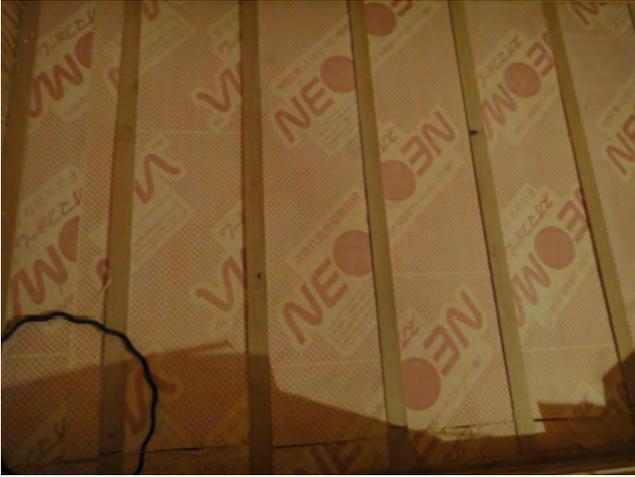
【床断熱】

床下の断熱材(フェノールフォーム厚さ40mm)が、根太間に敷き込まれていました。問題は見られませんでした。

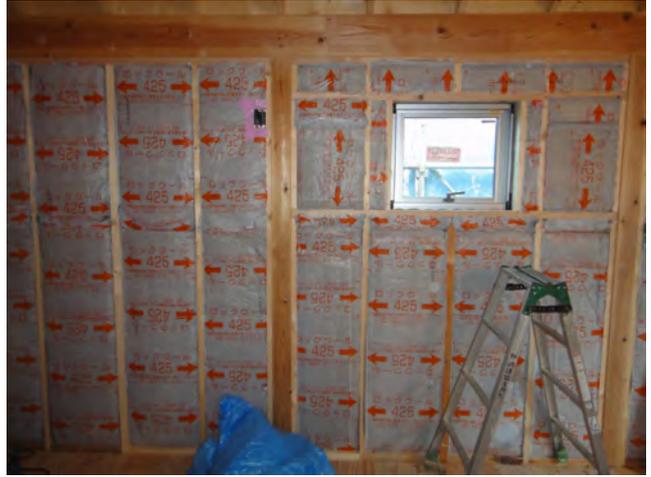
【壁断熱】

外壁側の断熱材(ロックウール厚さ100mm)が、柱間に充てんされていました。問題は見られませんでした。

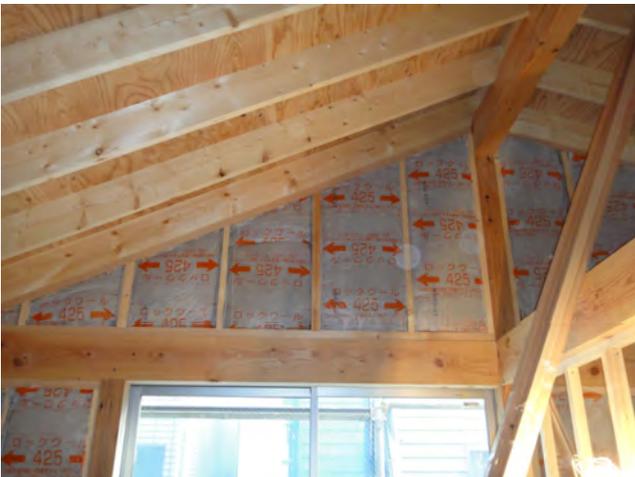
【壁断熱】

外壁側の妻部分の断熱材(ロックウール厚さ100mm)が、充てんされていました。問題は見られませんでした。

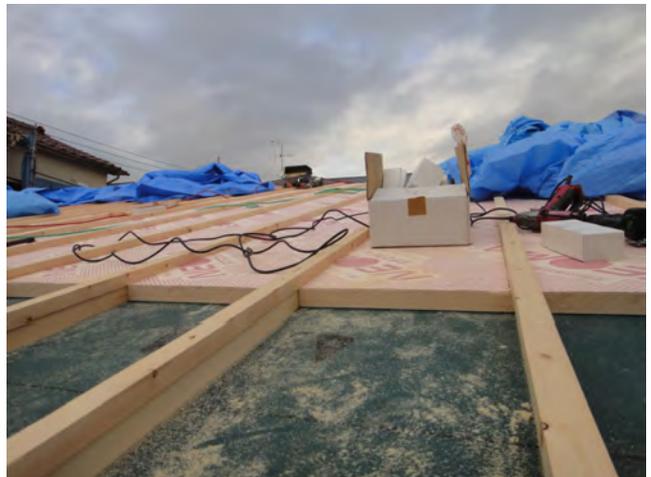
【屋根断熱】

屋根上の断熱材(フェノールフォーム厚さ40mm)が、敷かれていました。問題は見られませんでした。
